Traditionell

Judith Rüber und Jan Kobel bauten ein 430 Jahre altes Fachwerkhaus zum Hotel um, das Ende Mai in Arnstadt eröffnete. Behutsam legten die Handwerker alte Holzkassetendecken frei, erneuerten Gefache und verbauten alte und traditionelle Baustoffe wie Lehm und Schilf sowie historische Backsteine im Haus.

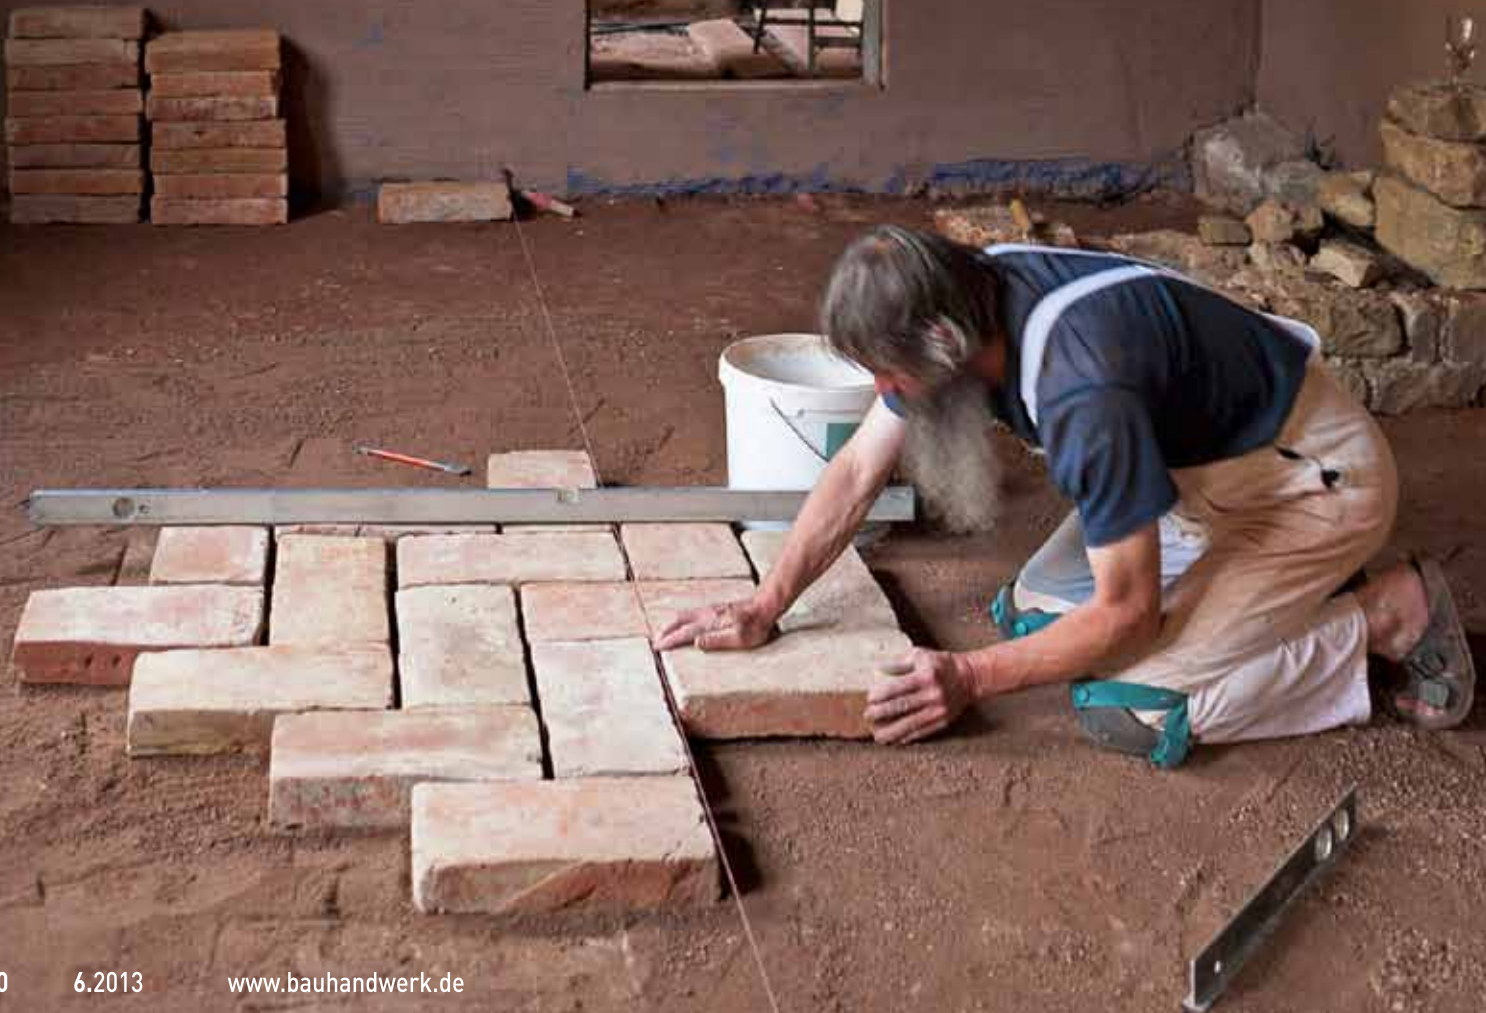
Bauteilrecycling hat im Handwerk Tradition. Bei der Sanierung des Fachwerkhauses in Arnstadt verlegten die Handwerker alte Cottoböden, die aus bayerischen Scheunen und französischen Bauernhäusern stammen
Fotos: Jan Kobel

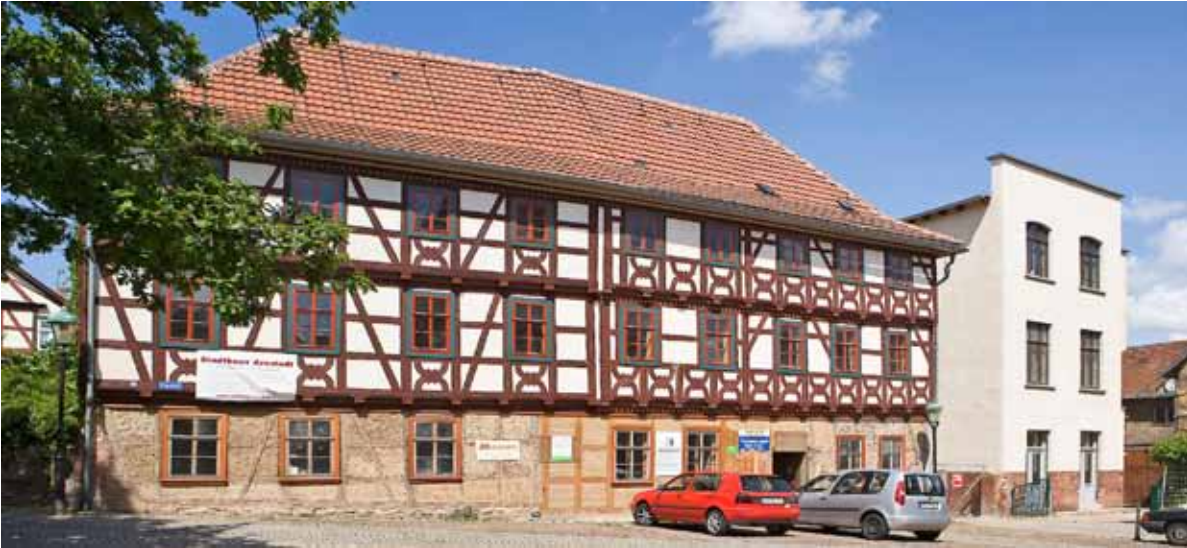
Das rostrote Fachwerk wird von einer Leinölasur vor der Witterung geschützt

Die Deckschicht bildet ein diffusionsoffener Luftkalkmörtel ohne Zuschlagstoffe. „So bleibt die Wand wasserdampfdurchlässig und wir bekommen keine Probleme mit Fäulnis“, sagt Jan Kobel. Das rostrote Fachwerk wird durch eine eine Leinöllasur vor Witterungsschäden geschützt. Statt auf Chemie setzten die Bauherren so weit wie möglich auf traditionelle, ökologische Baustoffe.

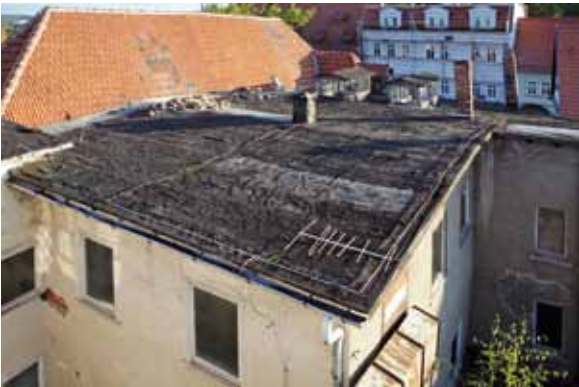
Links: Fachwerkhaus und Fabrik waren über die Zeit zusammengewachsen

Fabrik und Fachwerkhaus waren über diverse Anbauten, Dächer, Treppen und Rampen im Innenhof verbunden. Die Anbauten aus dem frühen 20. Jahrhundert wurden abgerissen, Teile der Fachwerkhausfassade und des Daches lagen danach frei. Aus den Gefachen bröckelte Lehm. Nicht viel besser sah es in den Fabriksälen aus: Im Nähatelier blätterte Putz von Decken und Wänden. Ein Stockwerk höher wucherten Farne auf den Förderbändern. Der Abriss zog sich über viele Monate, 3500 m³ Putz wurden abgeschlagen, rund 1000 Tonnen Schutt entsorgt. „Es sah aus wie im Krieg“, sagt Judith Rüber.

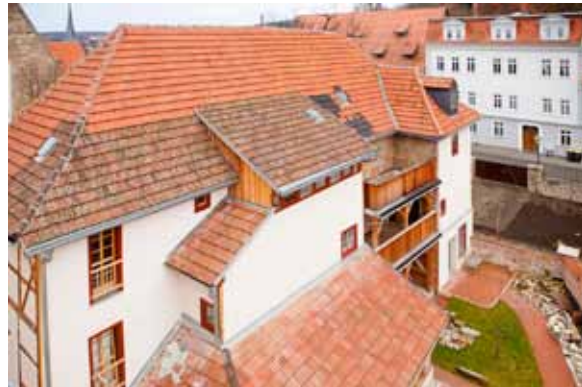
Rechts: Nach dem Abriss der Anbauten steht das Fachwerkhaus wieder nach allen Seiten frei

Acht Jahre später ist vom Schutt nichts mehr zu sehen. Wo früher die Anbauten standen, blickt man auf einen Innenhof mit Obstbäumen, zwei Holzterrassen, einen Sandkasten und einen Kräutergarten. Das Fachwerkhaus steht wieder nach allen vier Seiten frei – ein seltener Anblick in der historischen Altstadt.

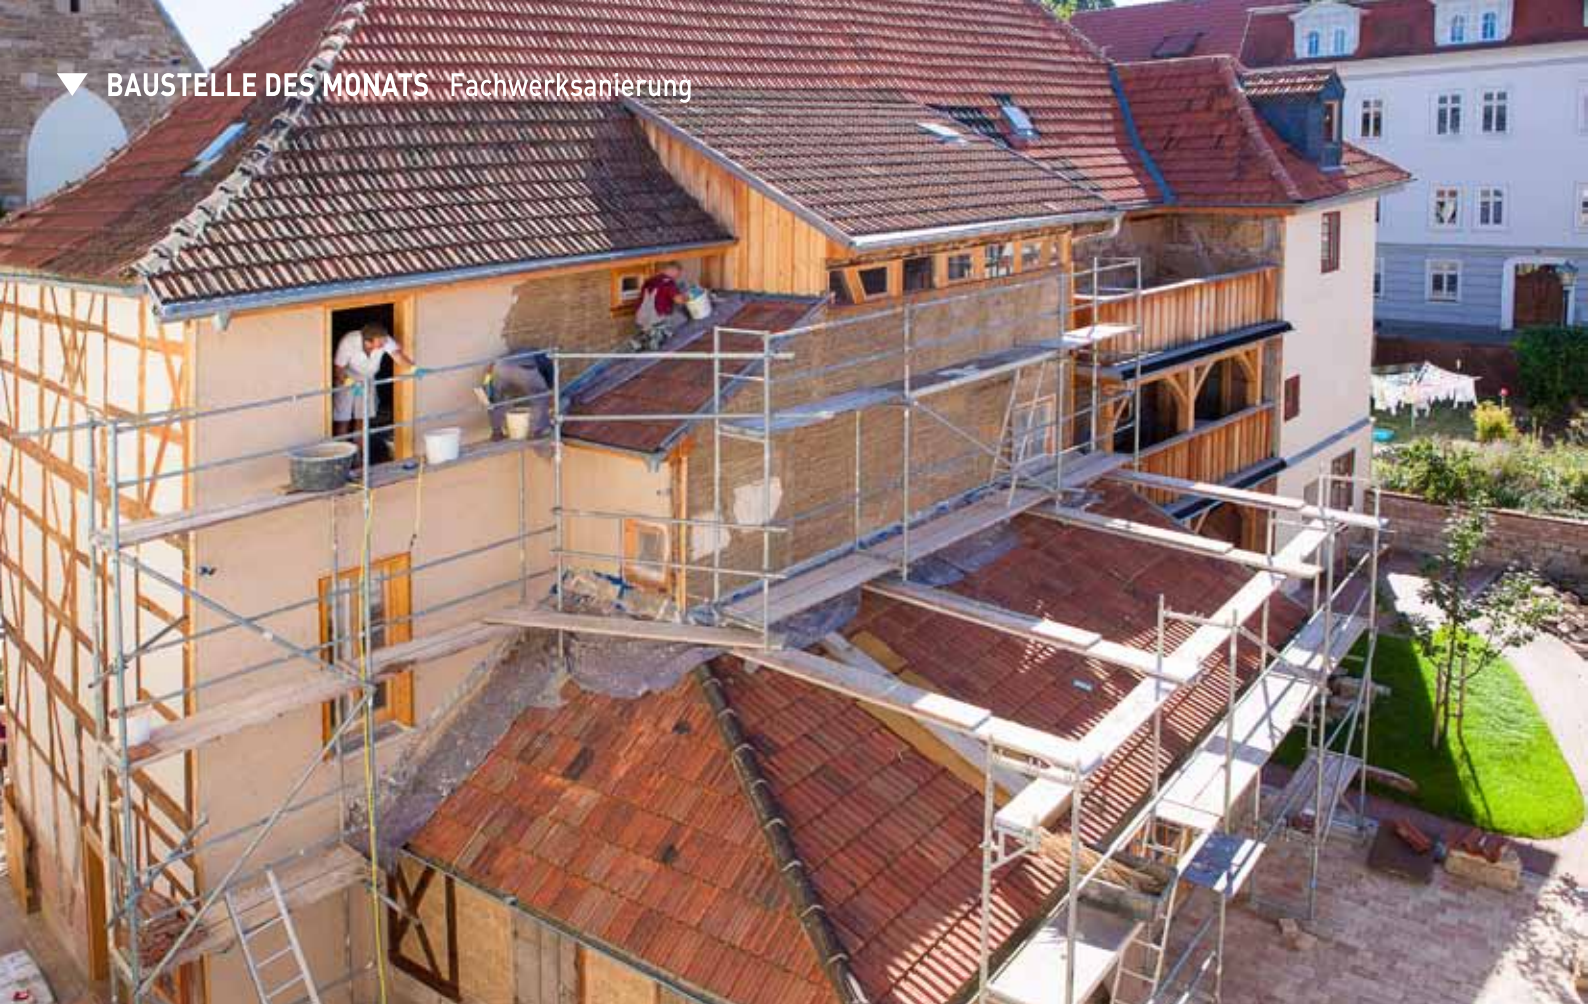
An der Gebäuderückseite, an der sich zuvor Anbauten befanden, befestigten die Handwerker Schilfrohmatten, die sie mit Lehm und danach mit Luftkalkmörtel verputzten

Das Weidengeflecht in den Gefachen wurde ausgebessert und wieder mit Lehm zugestopft. Nachdem ein Lehmbauer die schadhafte Gefache einfach mit

Lehm zugespritzt und somit bloß kaschiert hatte, legte der Hausherr selbst Hand an: Das alte Stroh-Lehm-Gemisch wurde rausgekratzt, eingesumpft und danach mit Glasgranulat sowie frischem Lehm aus der Grube vermischt wieder in das Weidengeflecht eingebracht.

Der Lehm enthält Glasgranulat und Stroh, damit er sich besser verarbeiten lässt

An der Gebäuderückseite, an der sich zuvor Anbauten befanden, packten die Handwerker Lehmsteine in die Gefache und befestigten darauf Schilfrohmatten als Putzträger, die sie anschließend mit Luftkalkmörtel verputzten.

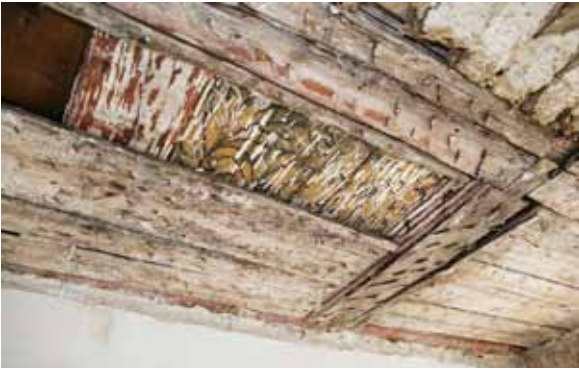
Bemalte Holzdecken waren unter Sauerkrautplatten versteckt

Auch mit den Decken gingen die Vorbesitzer nicht zimperlich um: In einem der Gästezimmer verbarg sich eine prachtvoll bemalte Holzkassettendecke unter „Sauerkrautplatten“. Die Kassetten zeigten Risse, beim Gegenklopfen rieselte Schutt aus der Decke. Also öffneten die Zimmerer die Decken, nahmen die Bretter heraus, schippten den Schutt beiseite und saugten den Boden aus. Anschließend leimten sie die Risse im Holz, befreiten die Kassetten von Kalkresten und schoben sie wieder herein. Darauf montierten sie einen Fehlboden aus Fichtenbrettern und verlegten eine Rieselschutzbahn für den Schutt. Eine schwimmend verlegte Schicht aus OSB-Platten stabilisiert den Holzboden. Die über die Jahrhunderte abgelatschten Dielen hätten sonst durchgelegen. Schließlich wurden die Dielen gereinigt, gehobelt und per Hand geschliffen, um splittrige Teile auszugleichen. So blieb die jahrhundertealte Patina erhalten; auf den Böden zeichnen sich Jahresringe, Astlöcher und auch ein paar Ölflecken ab: „Die kommen von den Nähmaschinen, die hier früher standen“, sagt Jan Kobel.

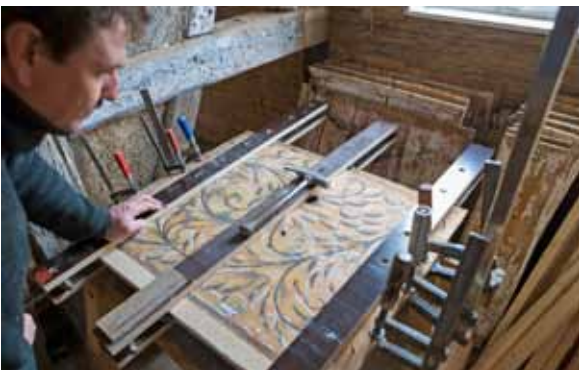
Die historischen Holzdecken wurden vor Ort repariert

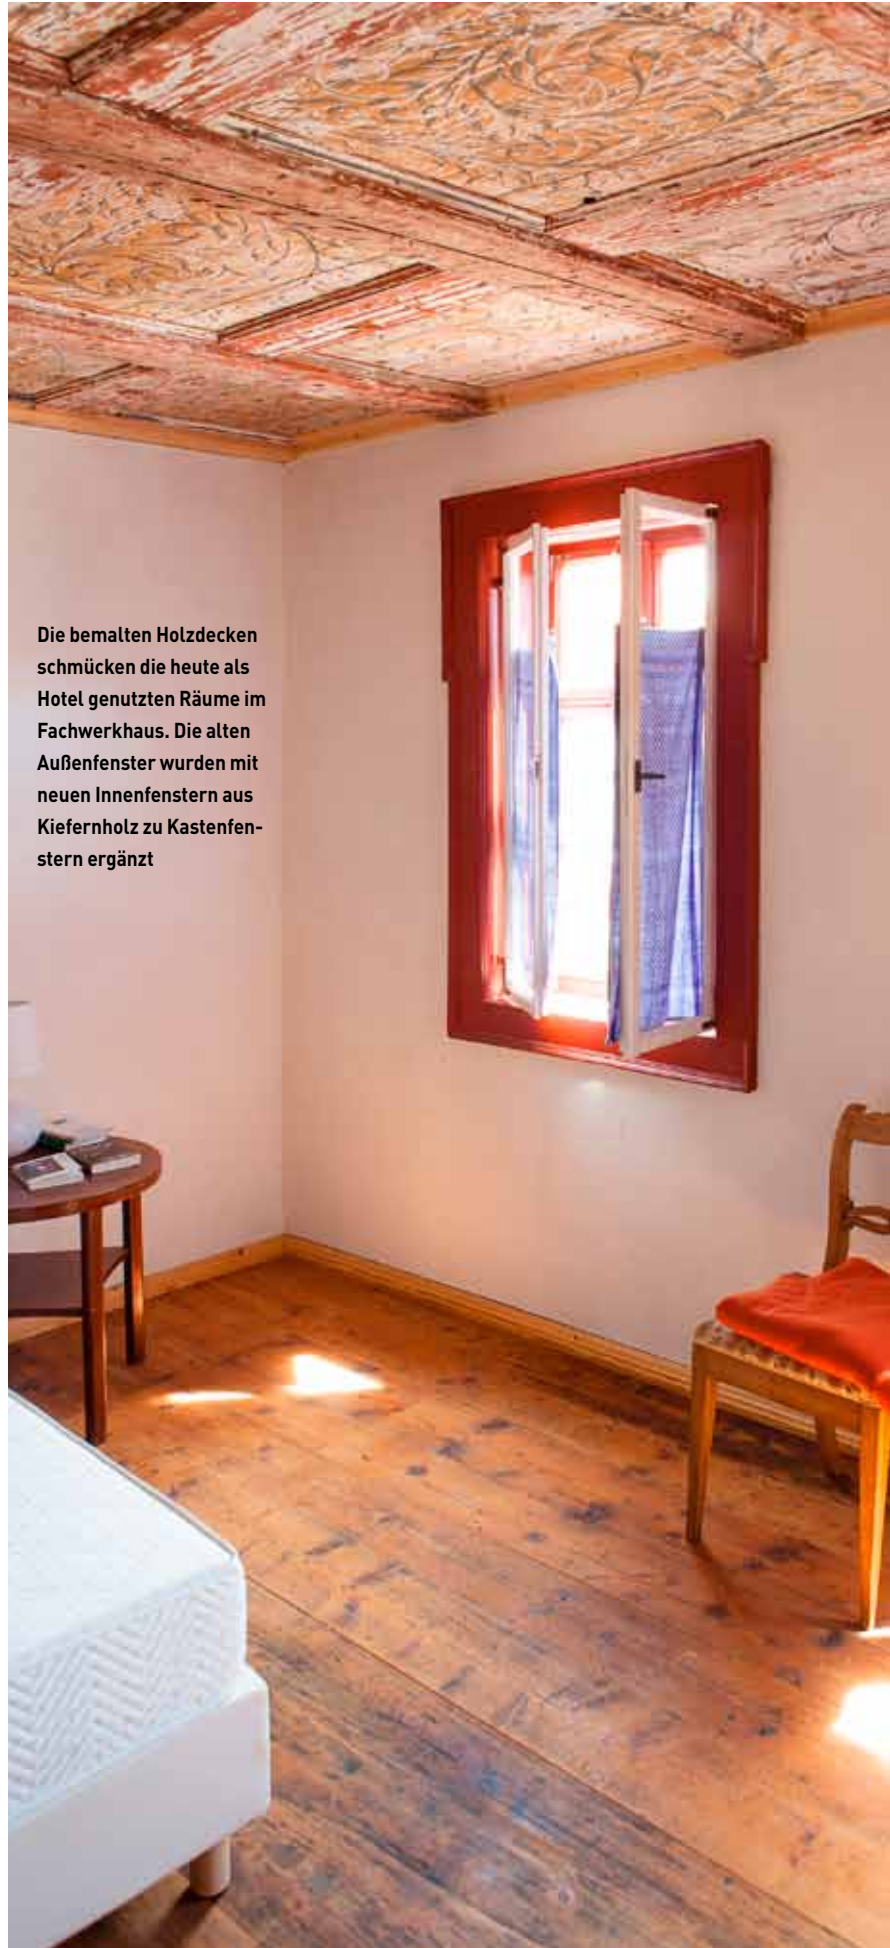
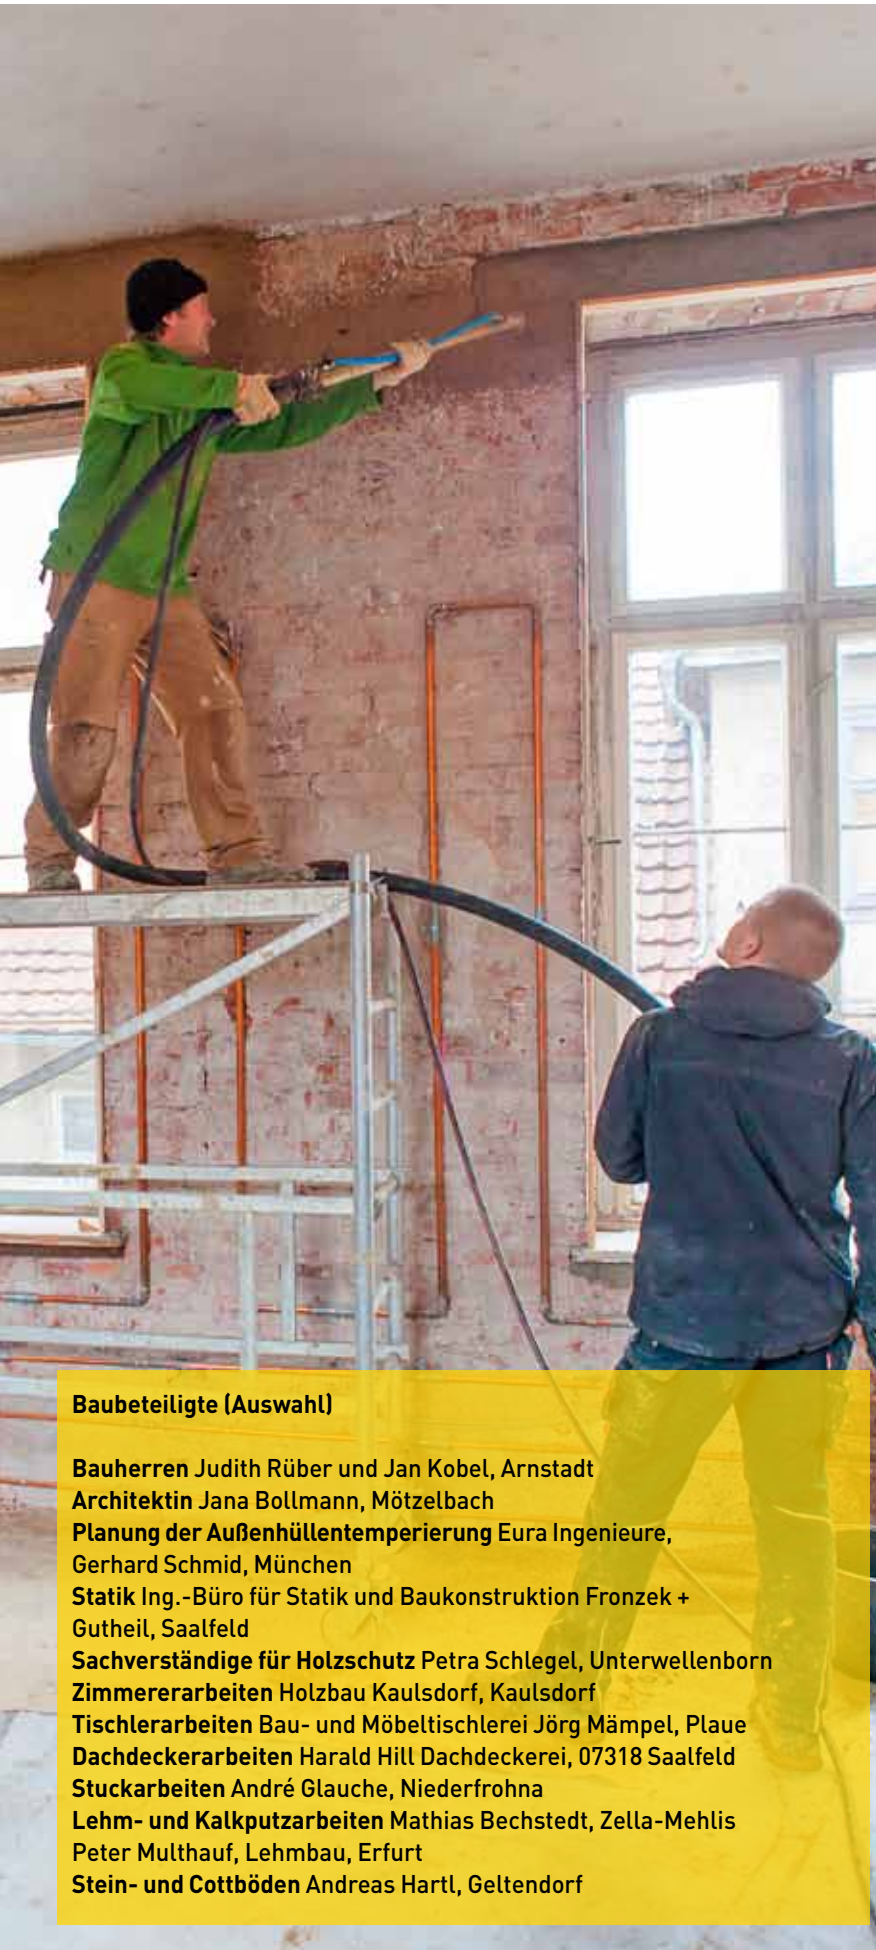
Die bemalten Holzdecken schmücken die heute als Hotel genutzten Räume im Fachwerkhaus. Die alten Außenfenster wurden mit neuen Innenfenstern aus Kiefernholz zu Kastenfenstern ergänzt

Die einfachverglasten Außenfenster waren in gutem Zustand. Mit der Heißluftpistole brannte das Bauherrenpaar den Lack ab. Der Tischler ersetzte verfaulte Wetterschenkel, wechselte kaputte Scheiben aus und verkittete die Fenster neu. Der Malermeister schliß das Holz und strich diffusionsoffen mit Leinölfarbe. In den Laibungen wurden neue Innenfenster aus Kiefernholz montiert: Zusammen mit den Außenfenstern dämmen sie nun als Kastenfenster die Hotelzimmer.

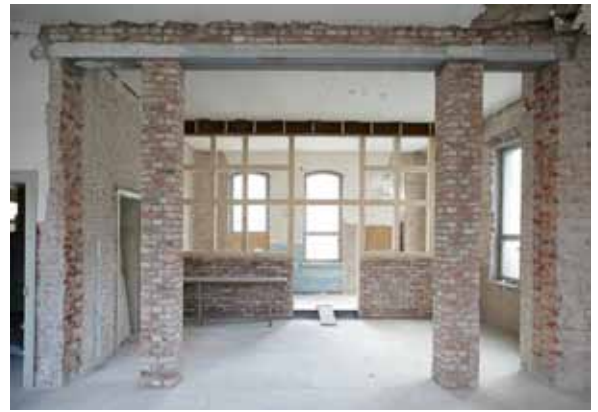
Die Trennwand, die vor Umbau den ersten Stock der Fabrik verschloss, ersetzen die Maurer durch zwei Backsteinsäulen

Backsteinsäulen. Dahinter zogen sie eine Loggia mit drei Torbögen und Blick in den Innenhof hoch. Die bis zu 48 cm dicken Außen- und Innenwände wurden mit Lehm verputzt und weiß gestrichen. Im Putz verlaufen – wie im Fachwerkhaus – Heizregister: „Durch die Wandheizung herrscht ein besseres Raumklima, die Wärme sammelt sich nicht unter der Decke und wirbelt weniger Staub auf“, weiß Jan Kobel. Die Fenster wurden im Original belassen, die Backstein-Laibungen nicht verputzt. So bleibt der Wandaufbau ablesbar.
